지하 1층 평면도

<공조기 냉각코일 교체>

구분	위치	공조기 (CMM)	냉각코일 규격	수량	헤더 관경 (Ø)	작업 범위
사업소명						
대신지하상가	공조실	800	용량 : 300,000kcal/h 관경 : 15.88 열수 : 8열, 2단 크기 : L 2380 * H1 1220 * W 300	1	80A	냉각코일 전체

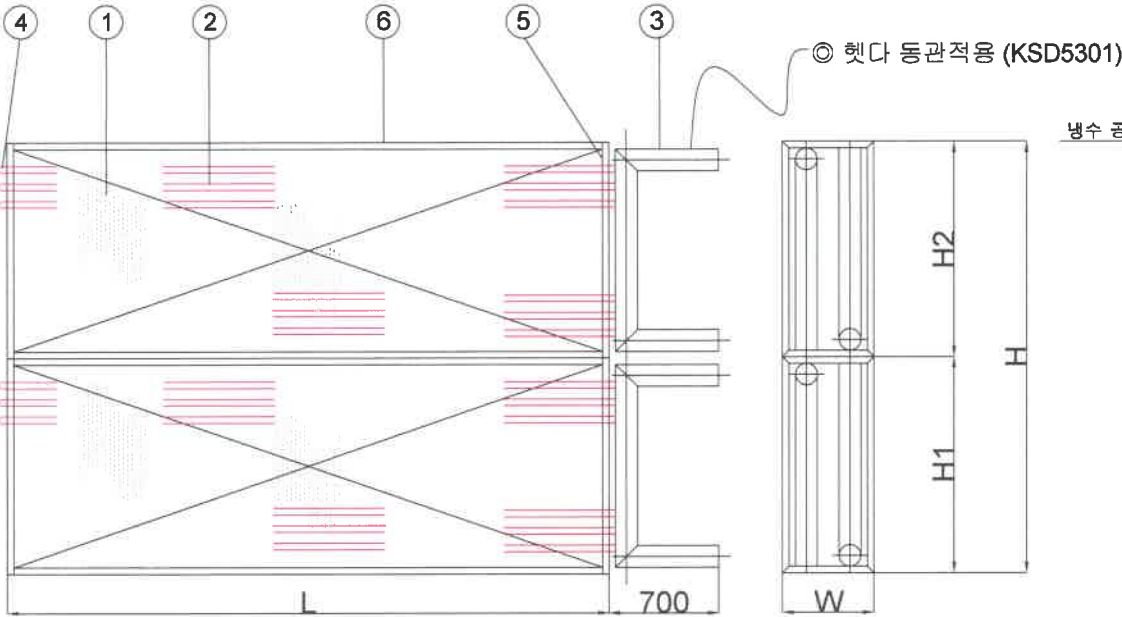
번호	품명
1	FIN
2	COPPER TUBE
3	HEADER
4	U-BAND
5	SIDE PLATE
6	COIL FLAME

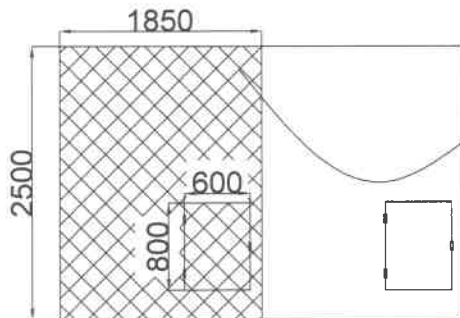
© 공조기 뒷판 부식된 원부철판 부분 교체
(냉각코일 교체 시, 철거 부분 포함 철판교체)
